進化し続けるポリウレア・新たな段階へ

第3世代・国産脂肪族ポリウレア

芳香族ポリウレアから進化し続ける脂肪族ポリウレア・新たな段階へ

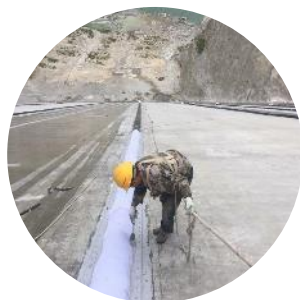
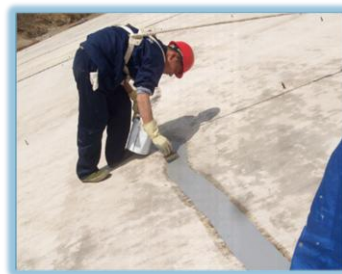
第2世代 手塗り1液 芳香族ポリウレア

- 特殊な分子末端制御技術により、施工時間に余裕を持たせ、手塗り施工、刷毛、ローラー、エアスプレー、エアレスによる施工が可能

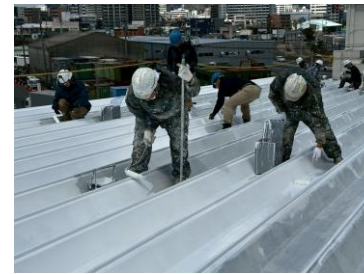
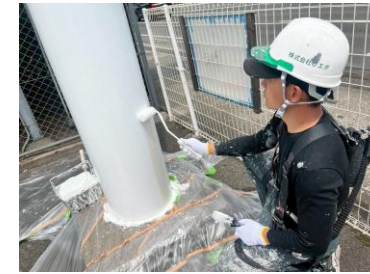
第3世代 手塗りローラー 脂肪族ポリウレア

- 20年以上の耐候性があり、外装材の美観維持に最適、下塗りと上塗りの一体化を実現。一般的な塗装方法による施工が可能

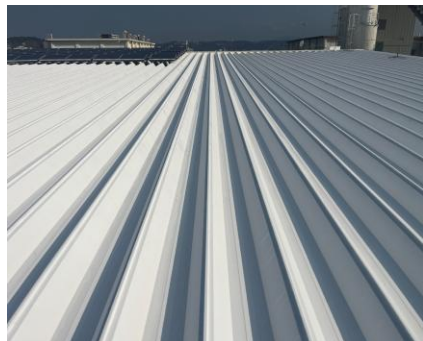
2025年3月、鹿児島県内の某倉庫、折半屋根
3228㎡施工

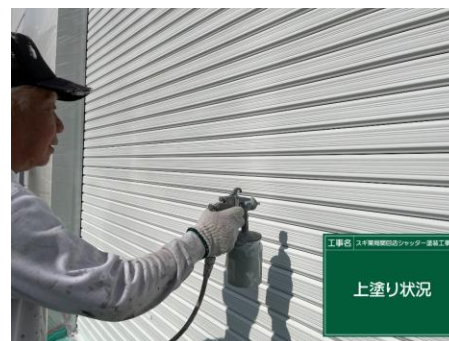
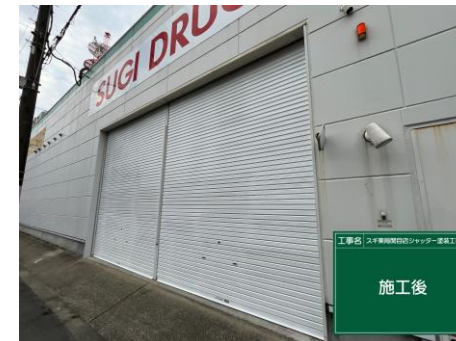
2025年5月、大阪某ドラッグストアのシャッター
遮熱対策で塗布

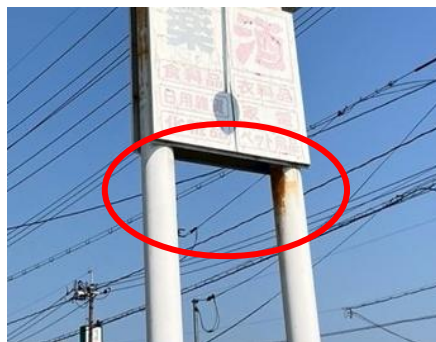
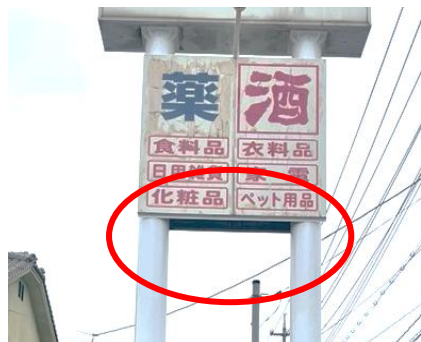
2025年6月、広島県、某ドラッグストア
看板ポール
防さび対策で塗布

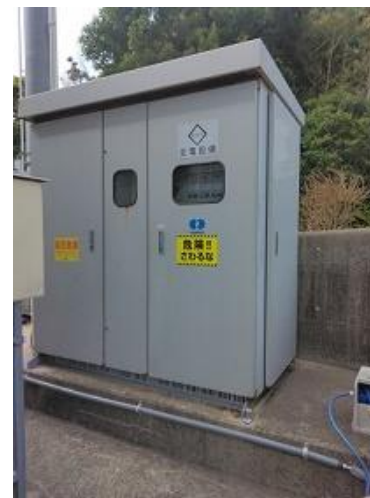
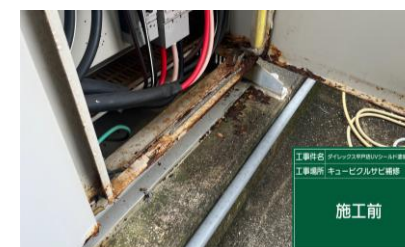
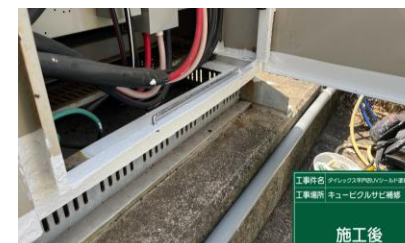
2025年6月、長崎県の海沿い
某スーパー キュービクル内
防さび対策で塗布

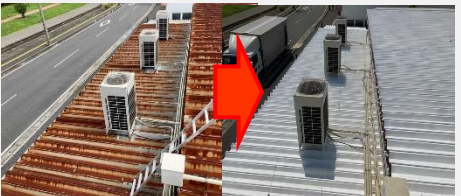
省エネトリプルガードコート 4工程

<p>「ラストシールド」</p> <p>1 防さび性能</p> <p>2 防水性能</p>
